Les inondations d'avril 2012 à Ngazidja (Union des Comores)

Etat des lieux, diagnostic et perspectives

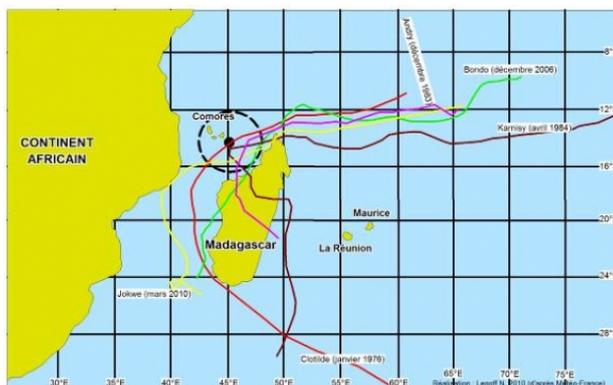
Figure 1 - Historique des cyclones à moins de 300 km de Mayotte (1976-2010)
Données CMRS

Pendant la saison des pluies, les Comores peuvent être le siège de cyclones tropicaux. Entre 1911 et 1961, l'archipel a connu 23 cyclones soit en moyenne un cyclone tous les deux ans.

La zone la plus touchée par les cyclones est l'est de l'île. Les cyclones proviennent essentiellement de Madagascar. Le relief de l'île étant très marqué, l'ouest reste protégé mais n'est pas pour autant épargné depuis peu, du fait d'une évolution des couloirs cycloniques. Des perturbations tropicales pourraient expliquer ce phénomène de modification de la trajectoire. Ce sont essentiellement les côtes de l'île qui sont touchées, les flans du volcan, dans une moindre mesure.

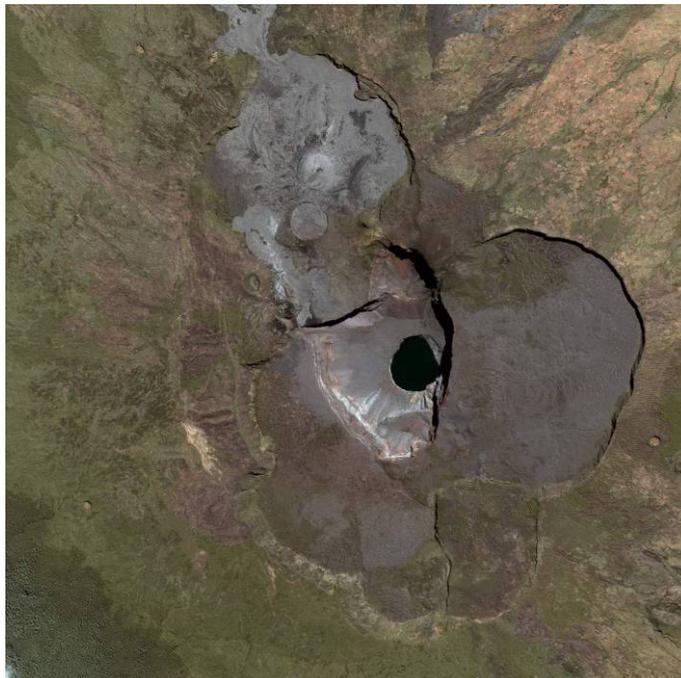
Figure 3 - Le sommet du Karthala le 4 août 2002
Données NASA

Les dernières éruptions du Karthala datent de 2005 (avril et novembre), 2006 et 2007. Les deux éruptions de 2005 sont, à elles-seules, à l'origine des retombées de cendres

importantes sur le sommet du volcan, retombées ayant conduit à une imperméabilisation des formations et à la formation de lahars¹ sur les flancs et jusque dans les villages du littoral.

L'hydrogéologie de l'île a été incontestablement fortement perturbée à la suite des deux éruptions explosives de 2005. Les retombées ont largement recouvert la zone haute et les flancs les plus élevés du Karthala avec une épaisseur de plusieurs dizaines de cm. Ces cendres, extrêmement fines, constituent un horizon imperméabilisant en surface et limitent très fortement l'infiltration en zone haute.

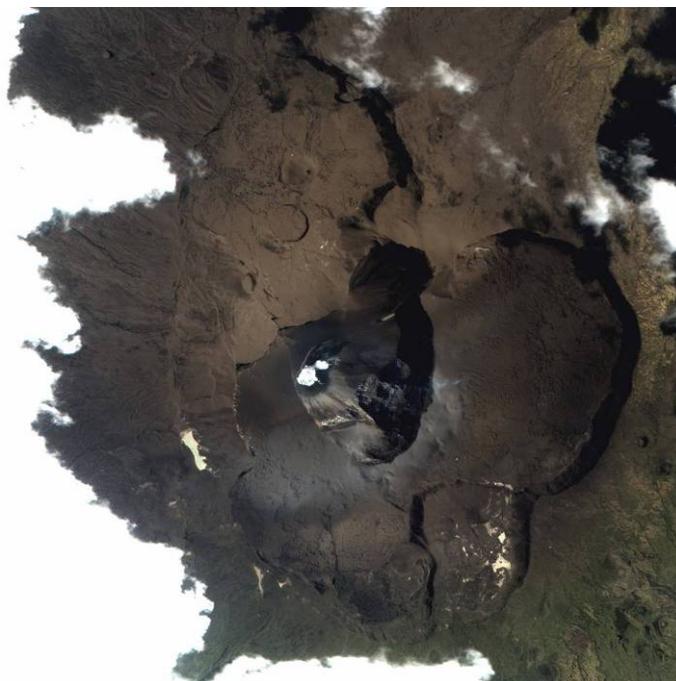
Figure 4 - Le sommet du Karthala le 19 avril 2005
Données NASA

La Figure 4 montre le sommet du volcan juste après la fin de l'éruption qui s'est déroulée du 16 au 20 avril 2005.

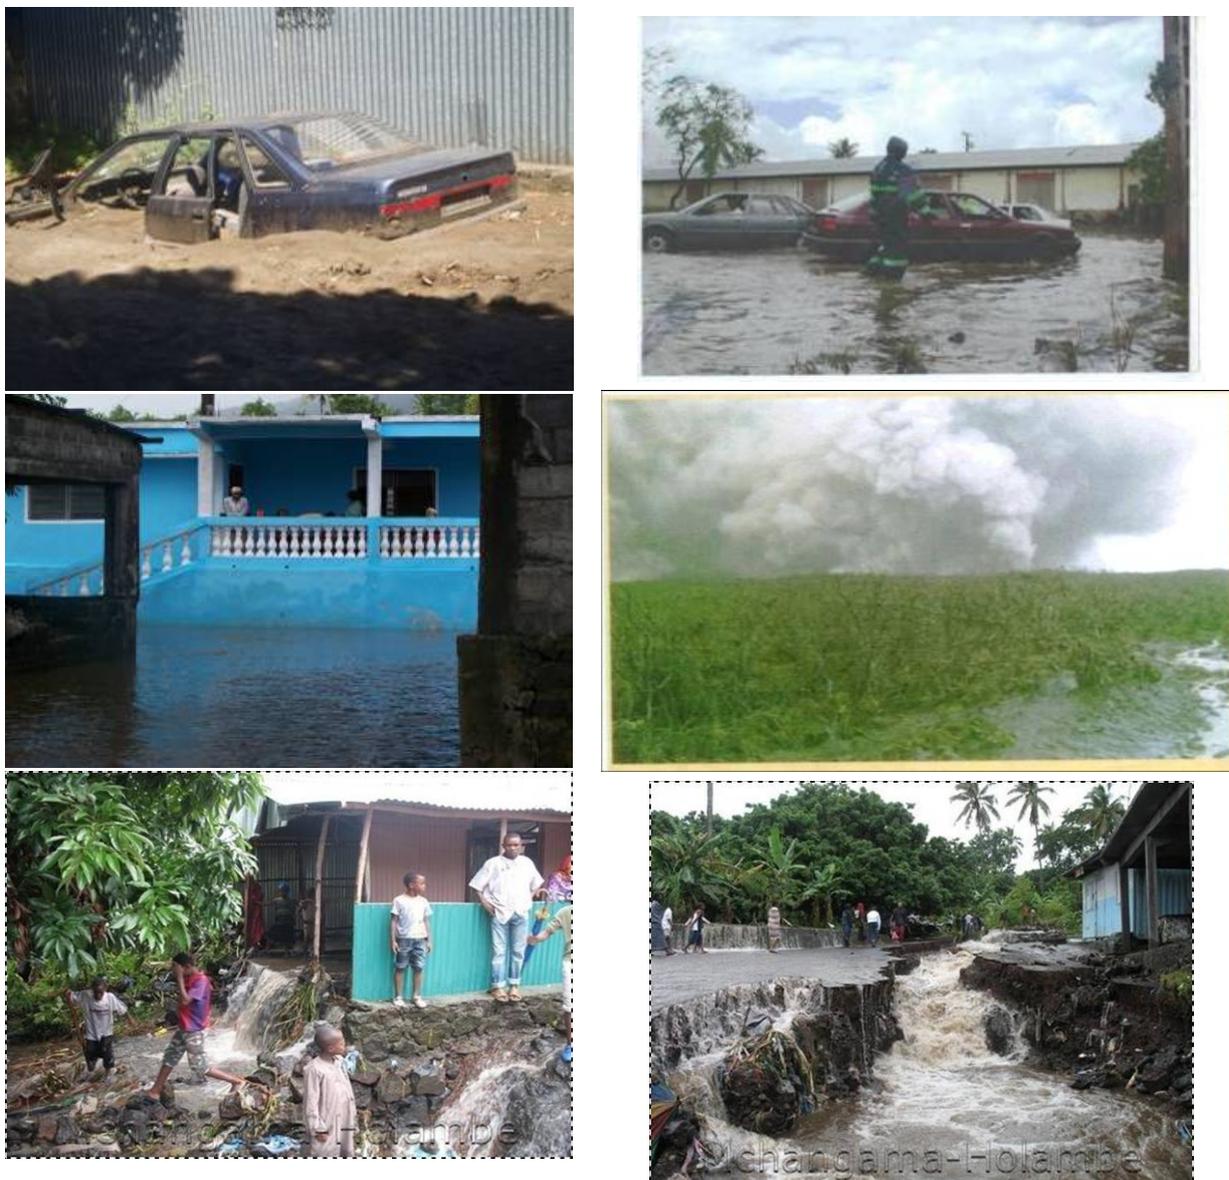
Figure 7 – Inondations antérieures à Avril 2012
Données COSEP (Archives)

Les régions principalement touchées sont :

- Région de Bambao : de Moroni à Dzahadjou
- Sud-ouest de l'île : Zone de Malé
- Nord-est : de Mbéni à Heroumbili
- A l'est : de Foubudzivouni à Pidjani (Mbadjini Domba)

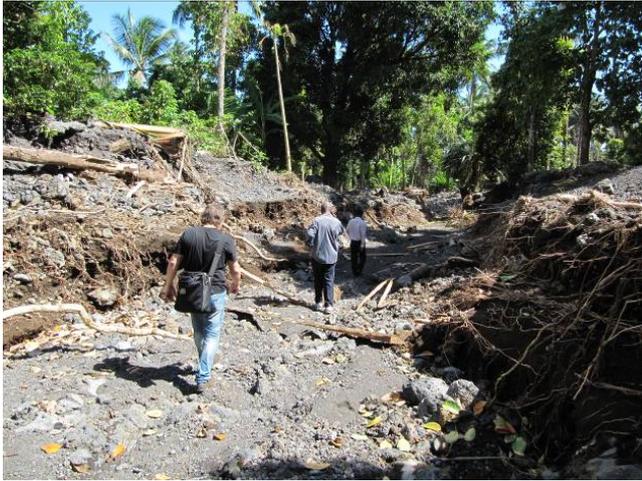
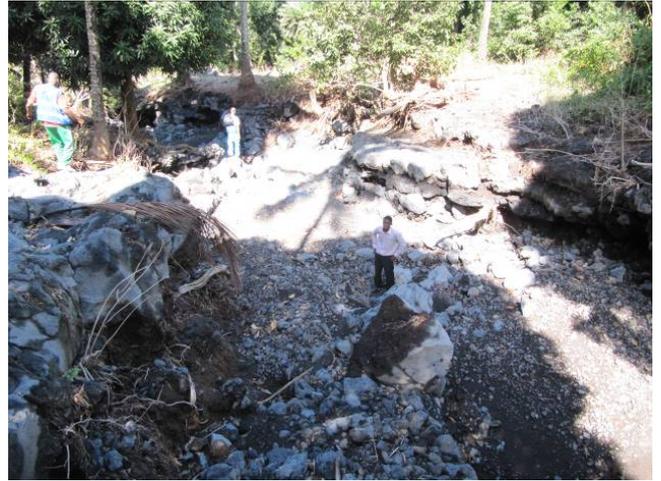
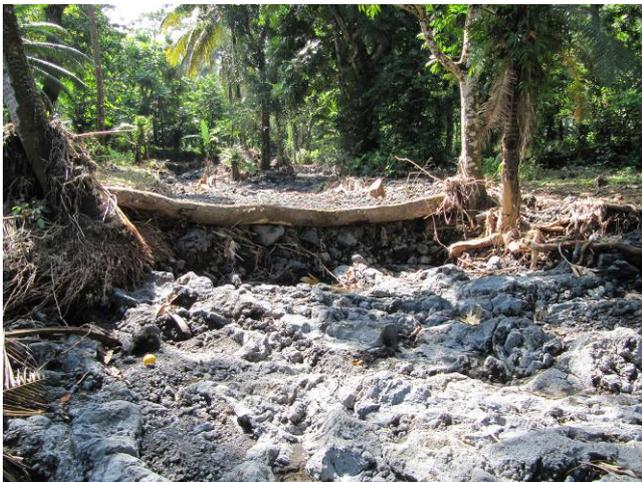
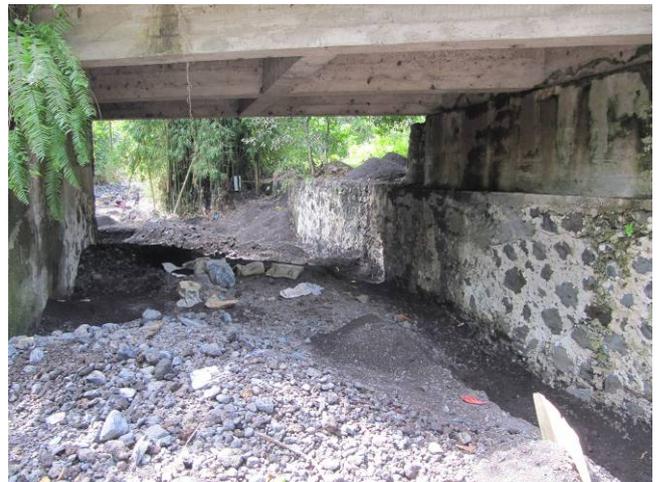
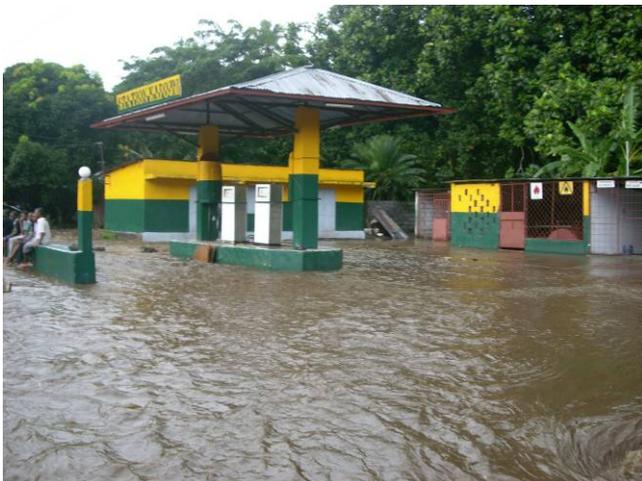
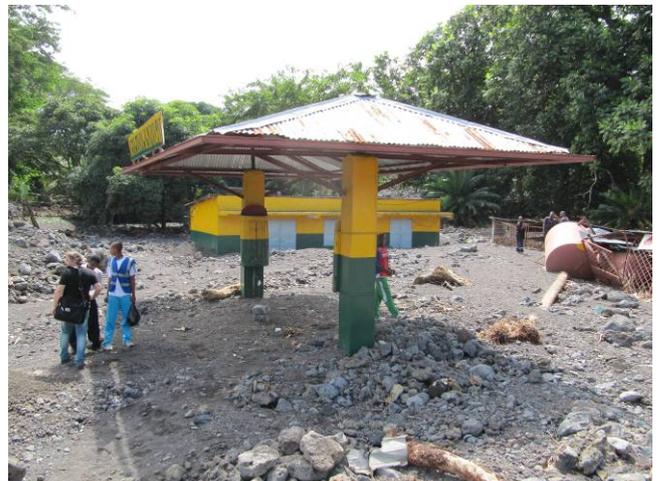
Figure 8 - Ravines et dégâts - Inondation d'avril 2012
Données Conseil Général de Seine-Saint-Denis

Ces photographies, pour la plupart prises lors de la mission du Conseil Général de Seine-Saint-Denis en mai 2012, illustrent les dégâts occasionnés par d'importants transports solides dans les ravines lors des pluies d'avril 2012. Ces roches et sédiments se sont déposés sur des épaisseurs parfois importantes, jusqu'à près de deux mètres. Le contexte volcanique particulier a donc un impact sur les écoulements à plusieurs titres :

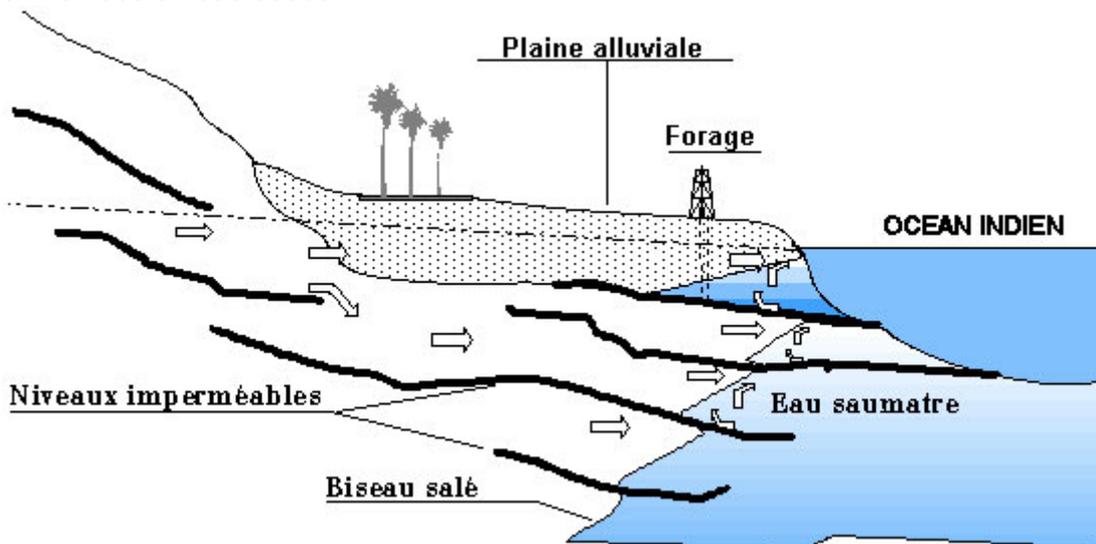
Figure 9 - Schéma du biseau salé
Données Office de l'Eau de la Réunion

Ainsi, l'équilibre entre eau douce et eau salée est perturbé occasionnant une remontée du biseau salée. Les puits d'alimentation en eau potable, en zone côtière, voient donc leur salinité augmenter. Ce phénomène peut donc rendre cette eau impropre à la consommation.

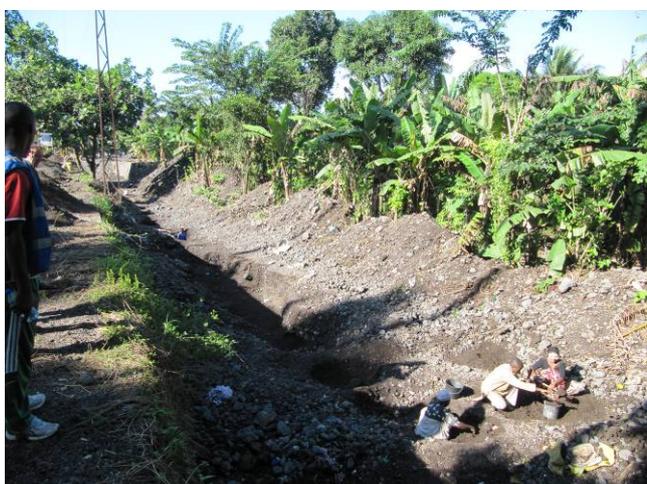
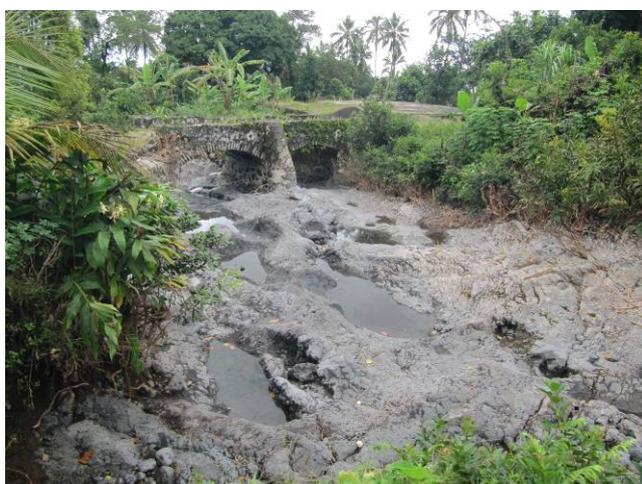
Figure 12 - Ravines en milieu périurbain et rural
Données Conseil Général de Seine-Saint-Denis

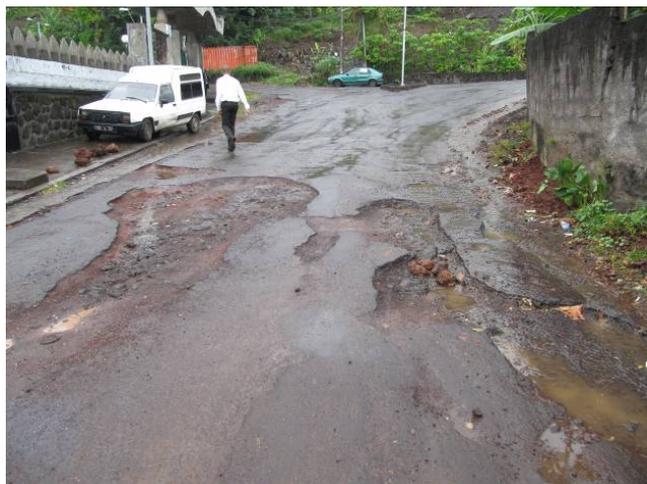
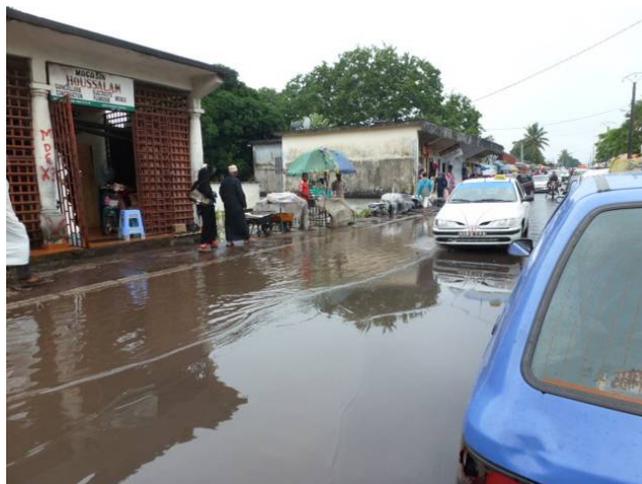
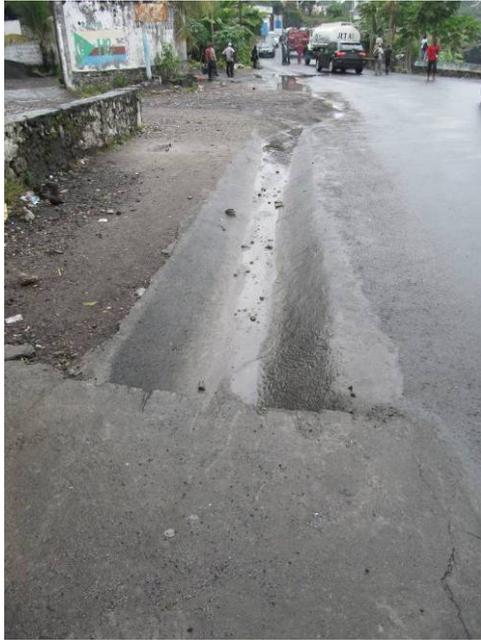
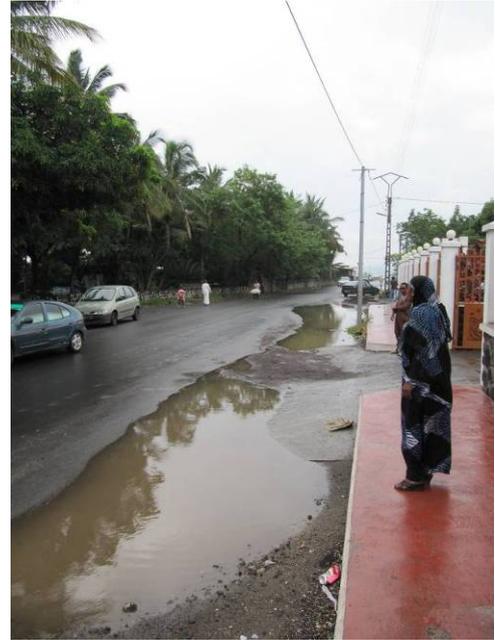
Figure 13 - Ruissellements sur voirie
Données Conseil Général de Seine-Saint-Denis

En milieu urbain, lors d'événements pluvieux importants, le ruissellement non accompagné par des caniveaux endommage les routes en s'infiltrant sous l'enrobés (parfois très fin), traverse les voiries en fonction du nivellement et stagne sur les bas-côtés. Ces ruissellements non maîtrisés créent donc de nombreux dégâts lors de pluies importantes et successives.

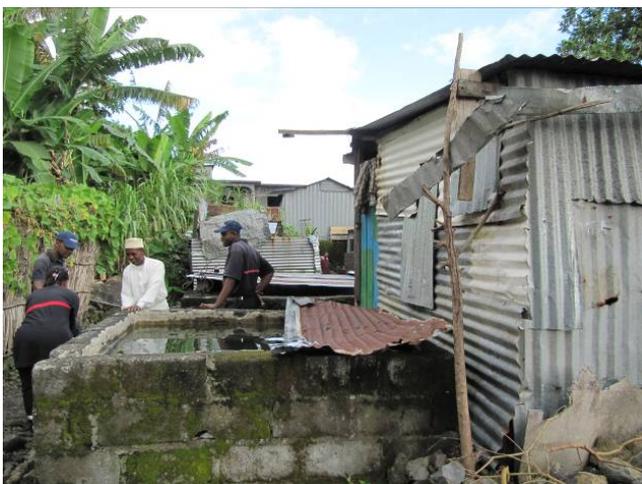
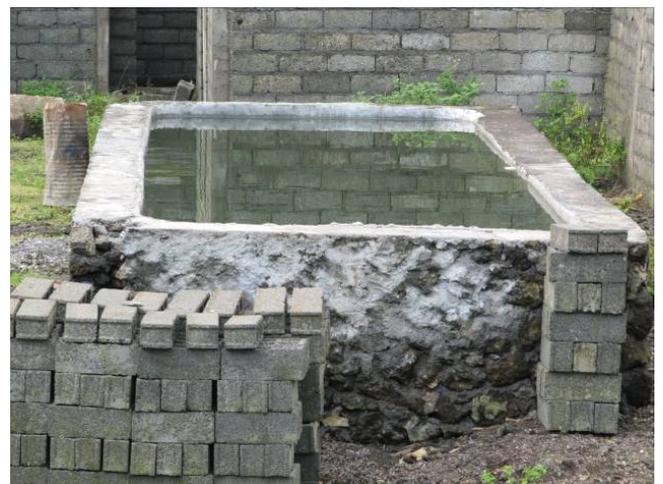
Figure 14 - Installations de récupération des eaux pluviales à la Grande Comore
Données Conseil Général de Seine-Saint-Denis

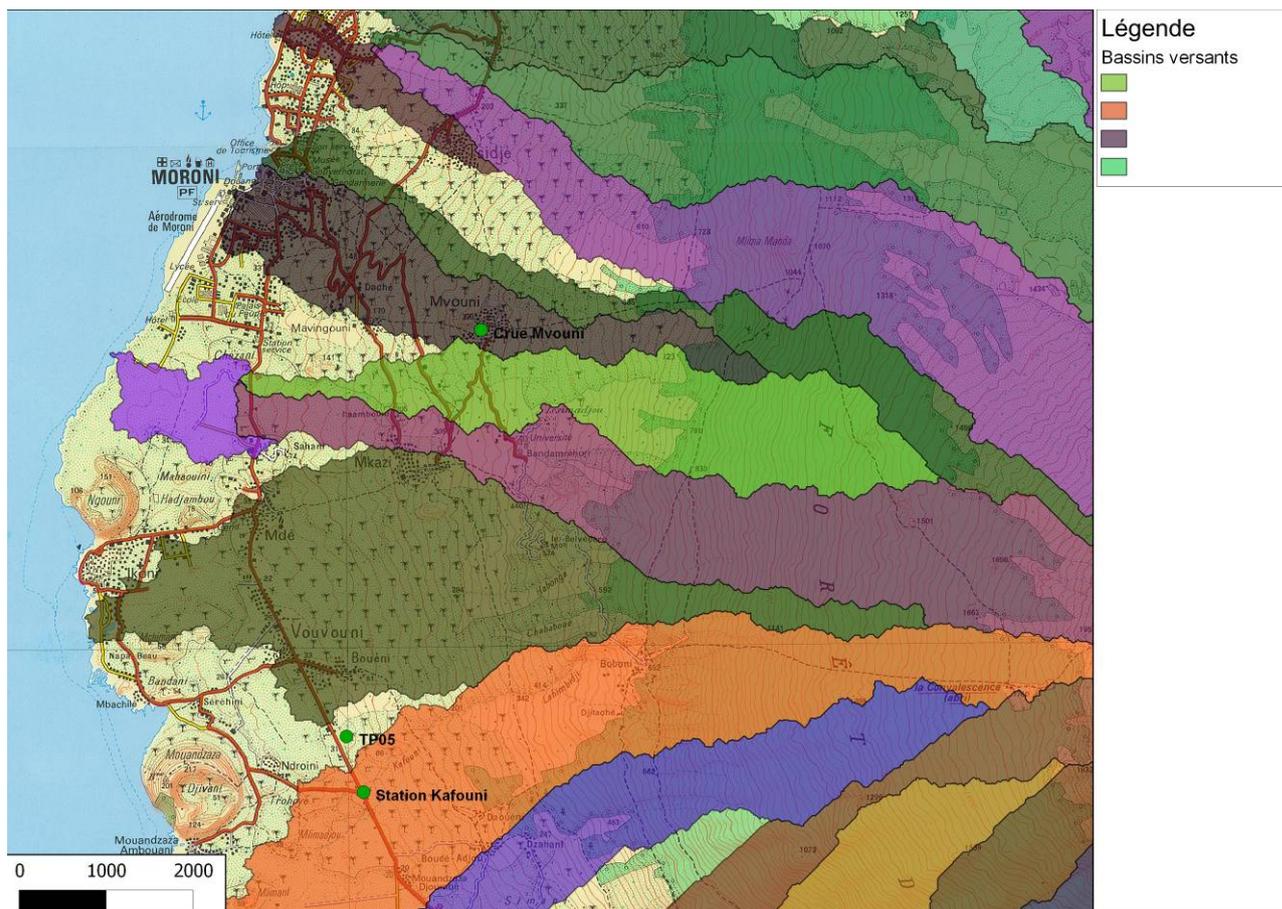
Ces calculs ont été effectués sur la base d'un Modèle Numérique de Terrain au pas de 30m du site d'observation terrestre de la NASA (<http://earthdata.nasa.gov>)

Figure 18 - Représentation des bassins versants calculés
Données Conseil Général de Seine-Saint-Denis

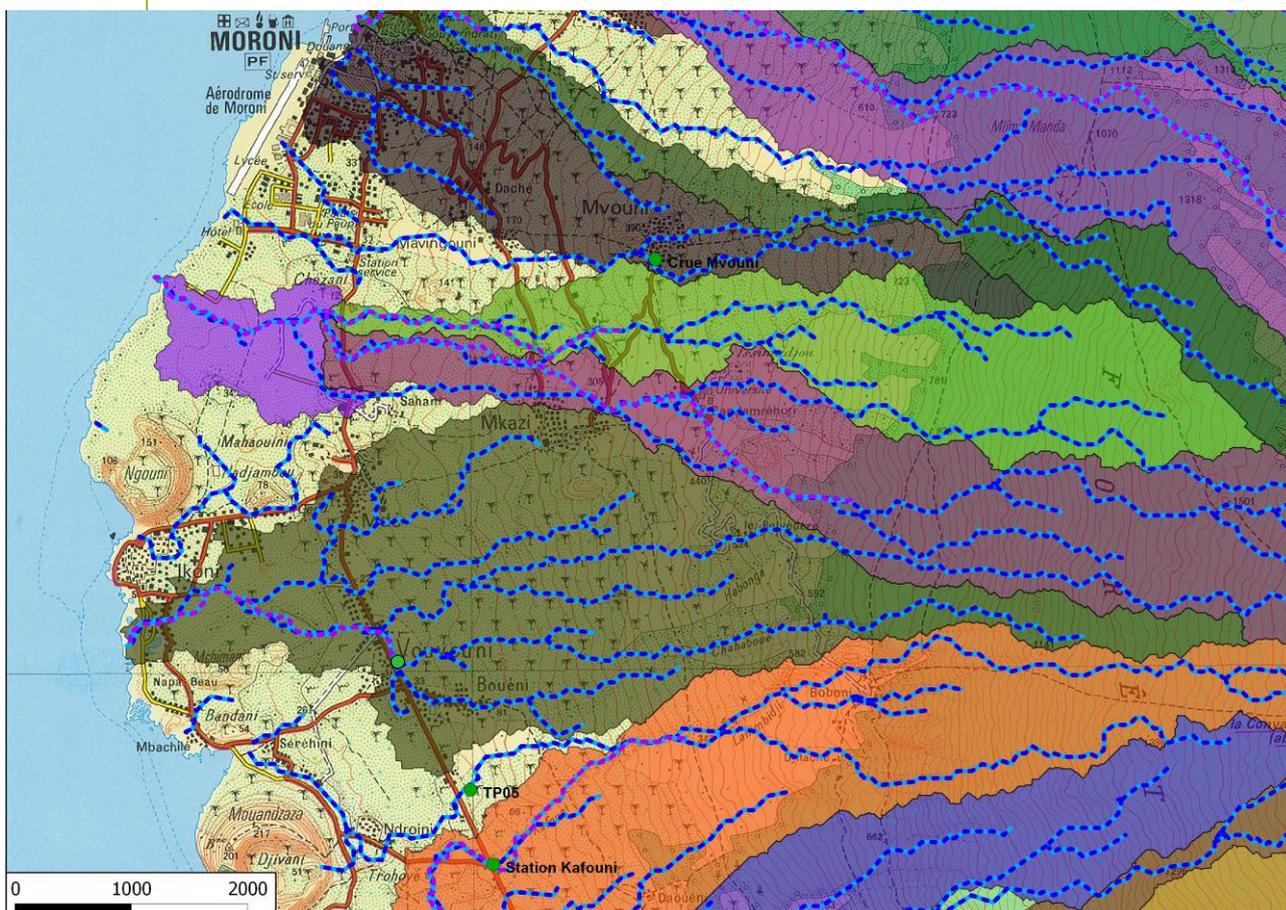
Figure 19 - Bassin versants et talwegs dans le secteur de Vouvouni
Données Conseil Général de Seine-Saint-Denis

Lors de la mission, nous avons parcouru ce secteur et emprunté le lit de certaines rivières. La trace GPS de notre itinéraire ne correspondant pas toujours à des talwegs calculés par les logiciels. Néanmoins, les talwegs calculés ont été repérés sur le terrain. Trois explications possibles à cet écart.

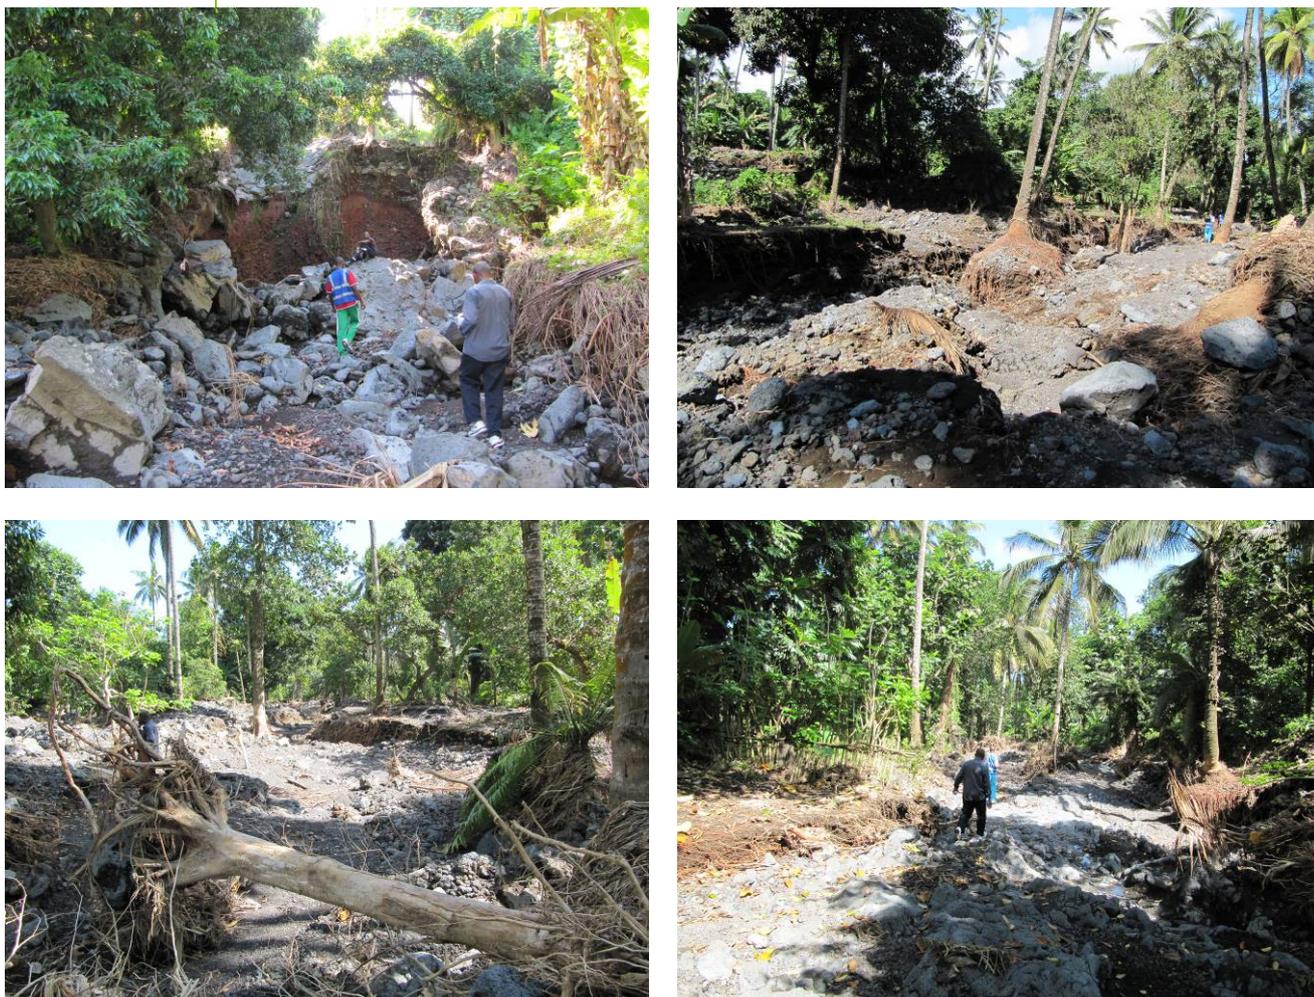
Figure 20 - Ravines à Vouvouni
Données Conseil Général de Seine-Saint-Denis

Lors des pluies d'avril 2012, la zone de Vouvouni a été fortement impactée. D'importantes quantités d'eau ruisselées ont emprunté les ravines existantes et en ont créé de nouvelles. L'intensité des événements a provoqué des glissements de terrain et de nombreux débordements. Comme pour les autres secteurs, le transport de roches et de sédiments est très important. Ainsi, de grandes surfaces agricoles ont été ravinées et recouvertes d'importantes quantités de ces matériaux transportés par le ruissellement.

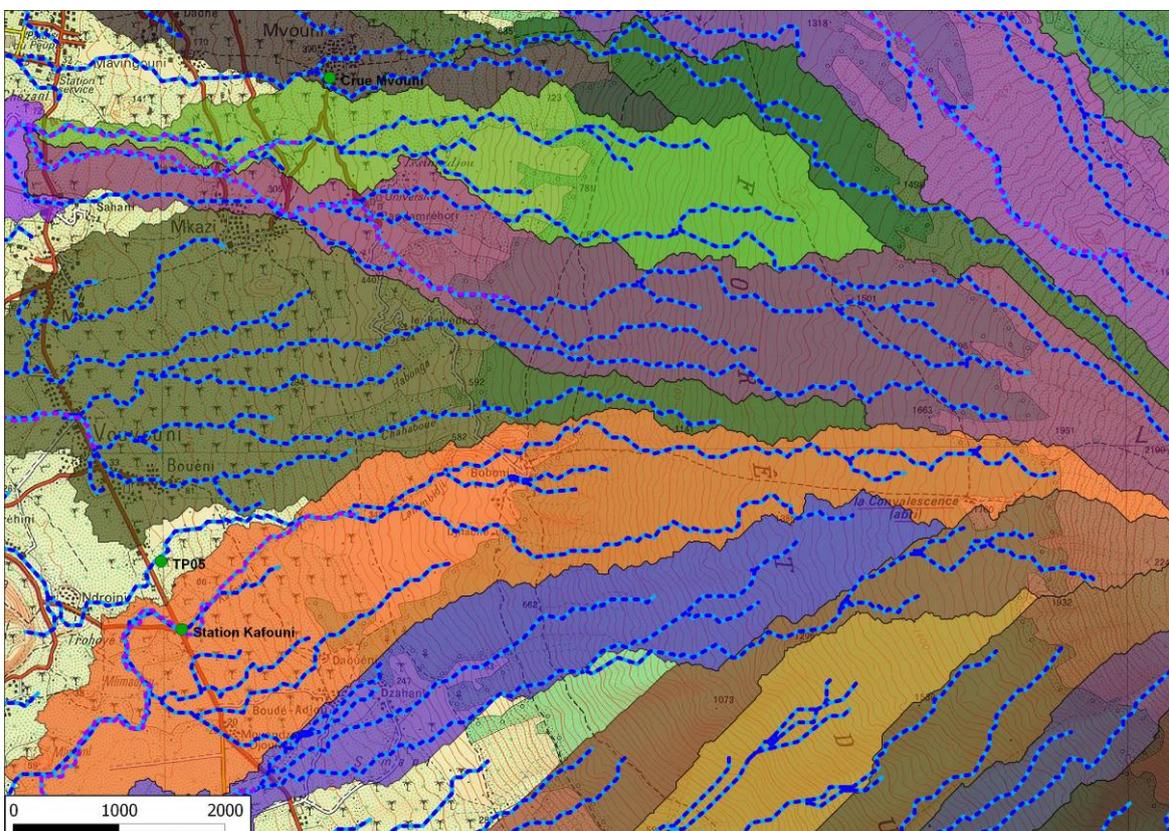
Figure 21 - Localisation du TP05 et représentation des talwegs
Données Conseil Général de Seine-Saint-Denis

La détermination du bassin versant contenant le puits TP05 n'est pas évidente.

Cependant, l'image satellite infrarouge semble mettre en évidence un talweg provenant du bassin versant en orange sur la Figure 21 qui expliquerait les très importantes quantités d'eau au niveau du puits TP05.

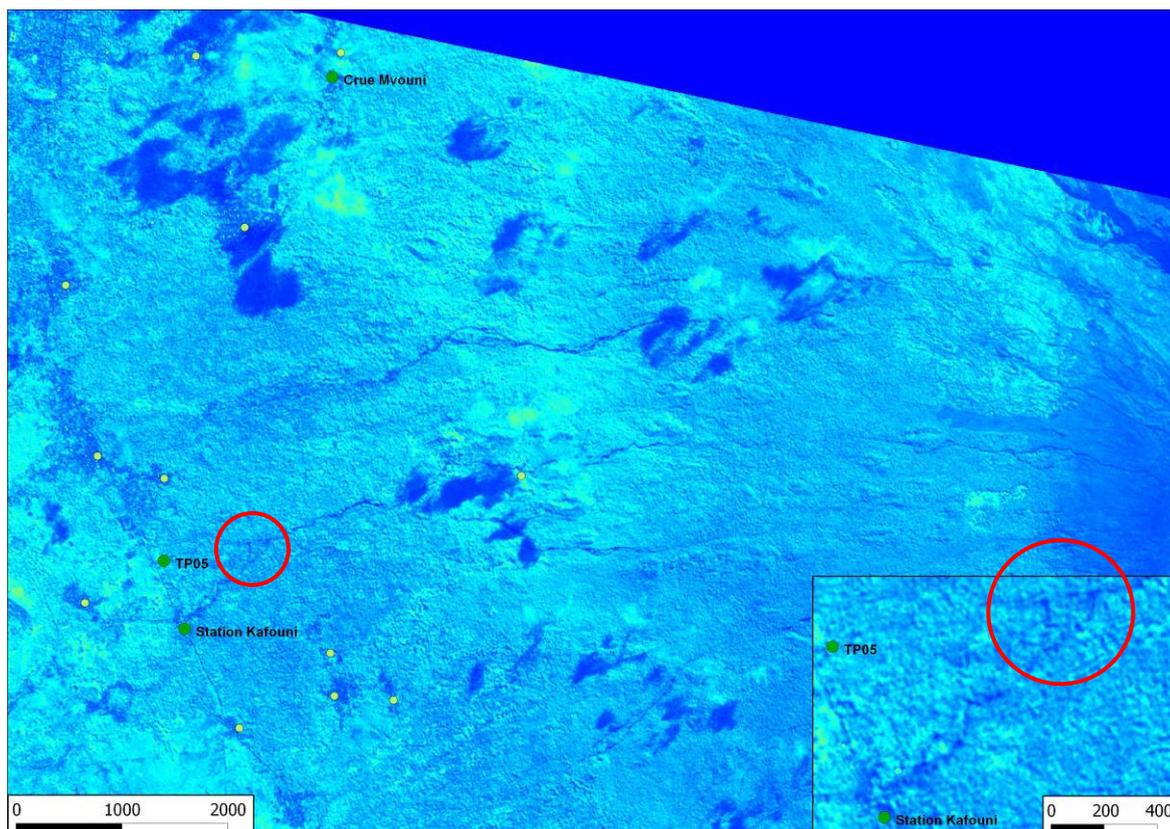
Figure 22 – Identification de talwegs à partir d'une image satellite infrarouge
Données Conseil Général de Seine-Saint-Denis

Ainsi, les eaux pluviales du bassin versant en orange auraient, du moins pour partie, débordé vers le TP05, ce qui tendrait à confirmer le calcul ArcHydro (tiré bleu foncé et ciel sur la Figure 21). Cette hypothèse expliquerait l'importance des ruissellements au niveau du puits et donc les quantités importantes d'eau.

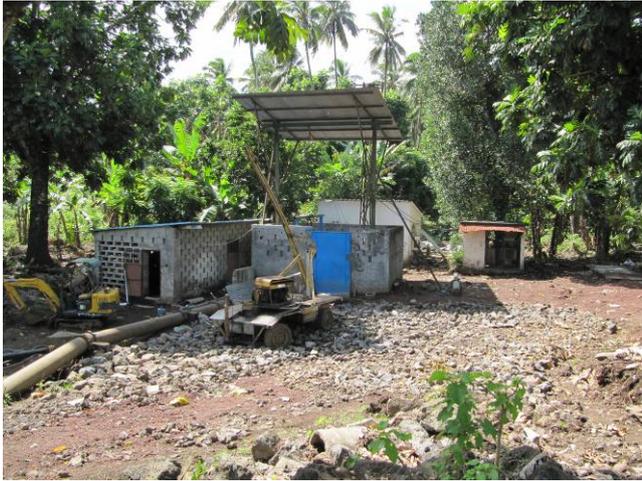
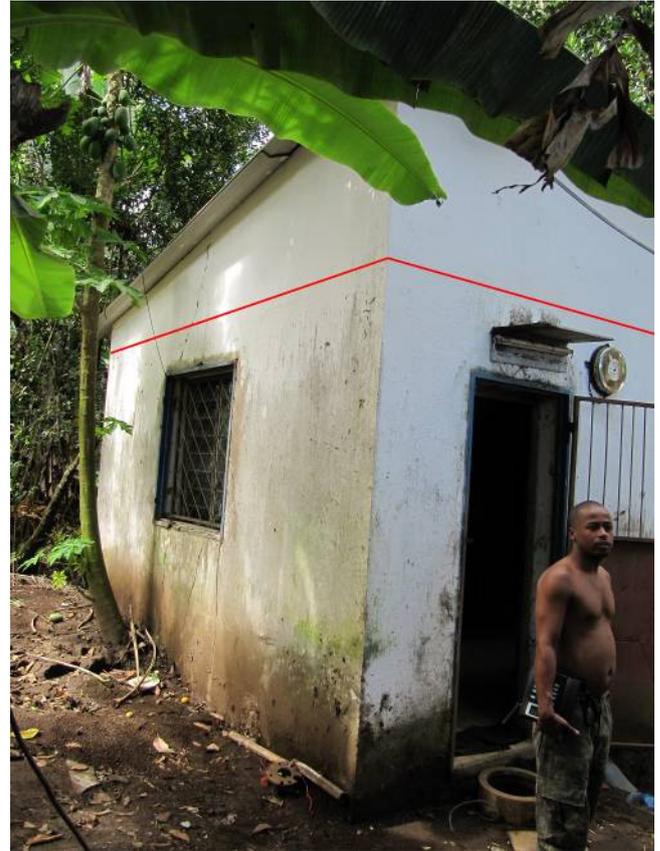
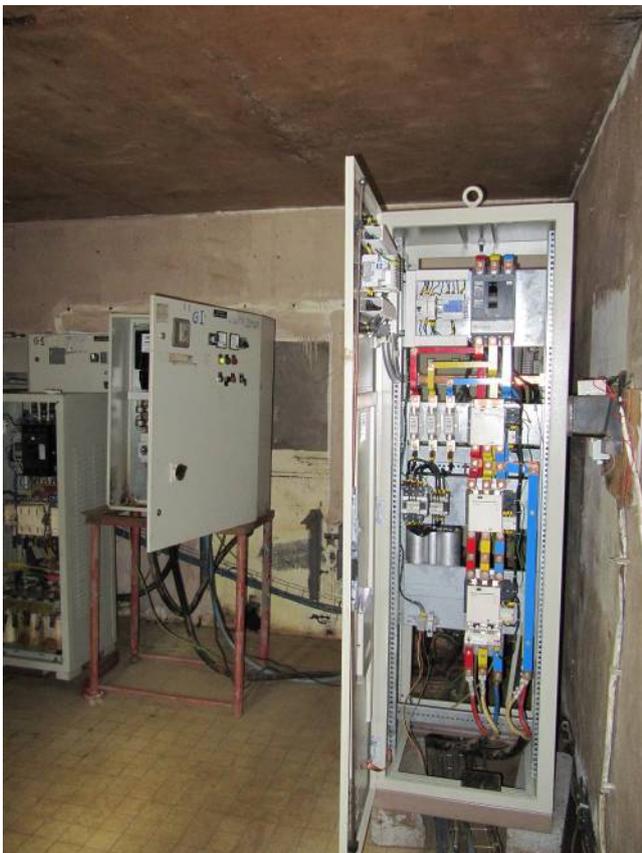
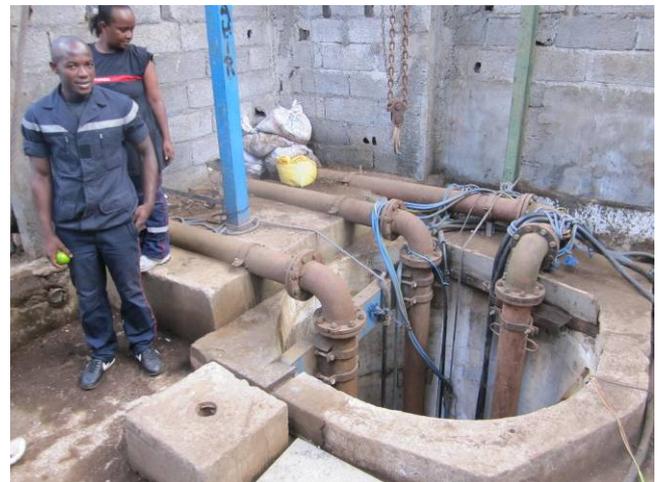
Figure 23 - Site du TP05
Données du Conseil Général de Seine-Saint-Denis

D'une profondeur de 28m, ce puits alimente le réseau de la MA'MWE (réseau desservant Moroni et ses environs, soit 80 000 habitants directement concernés en 2009) soit près de 41 % de l'eau puisée à la Grande Comore (près de 2 900 000 m³ par an). Construit en 1975, cet équipement a été financé par le FED (Fonds Européen de Développement) et est actuellement géré par la Ma'Mwé.

L'inondation de ce site a entraîné une interruption de l'adduction en eau potable pendant plus d'un mois.

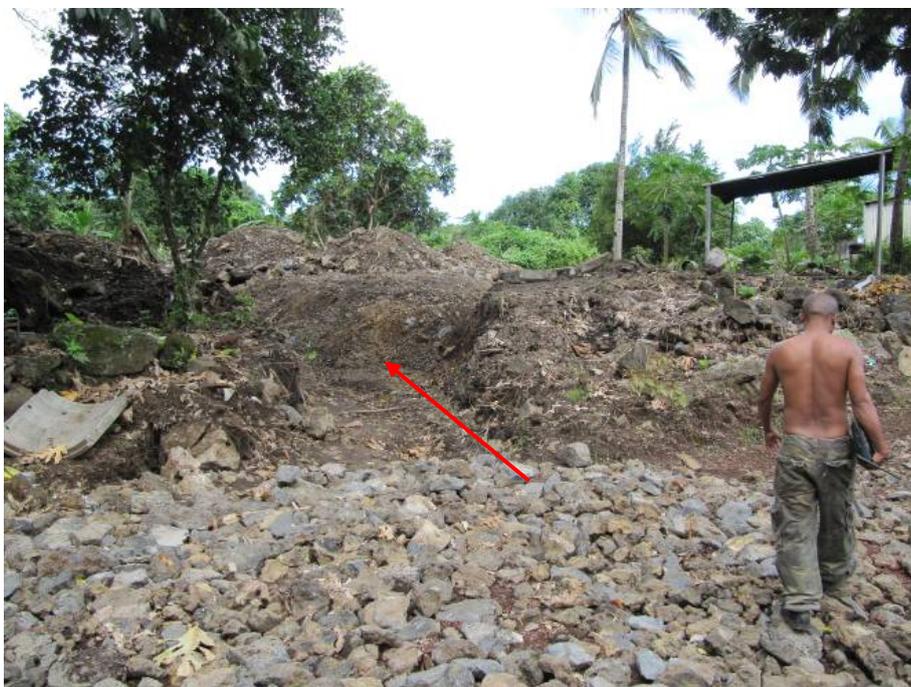
Figure 24 - Fossé créé pour évacuer les eaux de ruissellement du site du TP05
Données Conseil Général de Seine-Saint-Denis

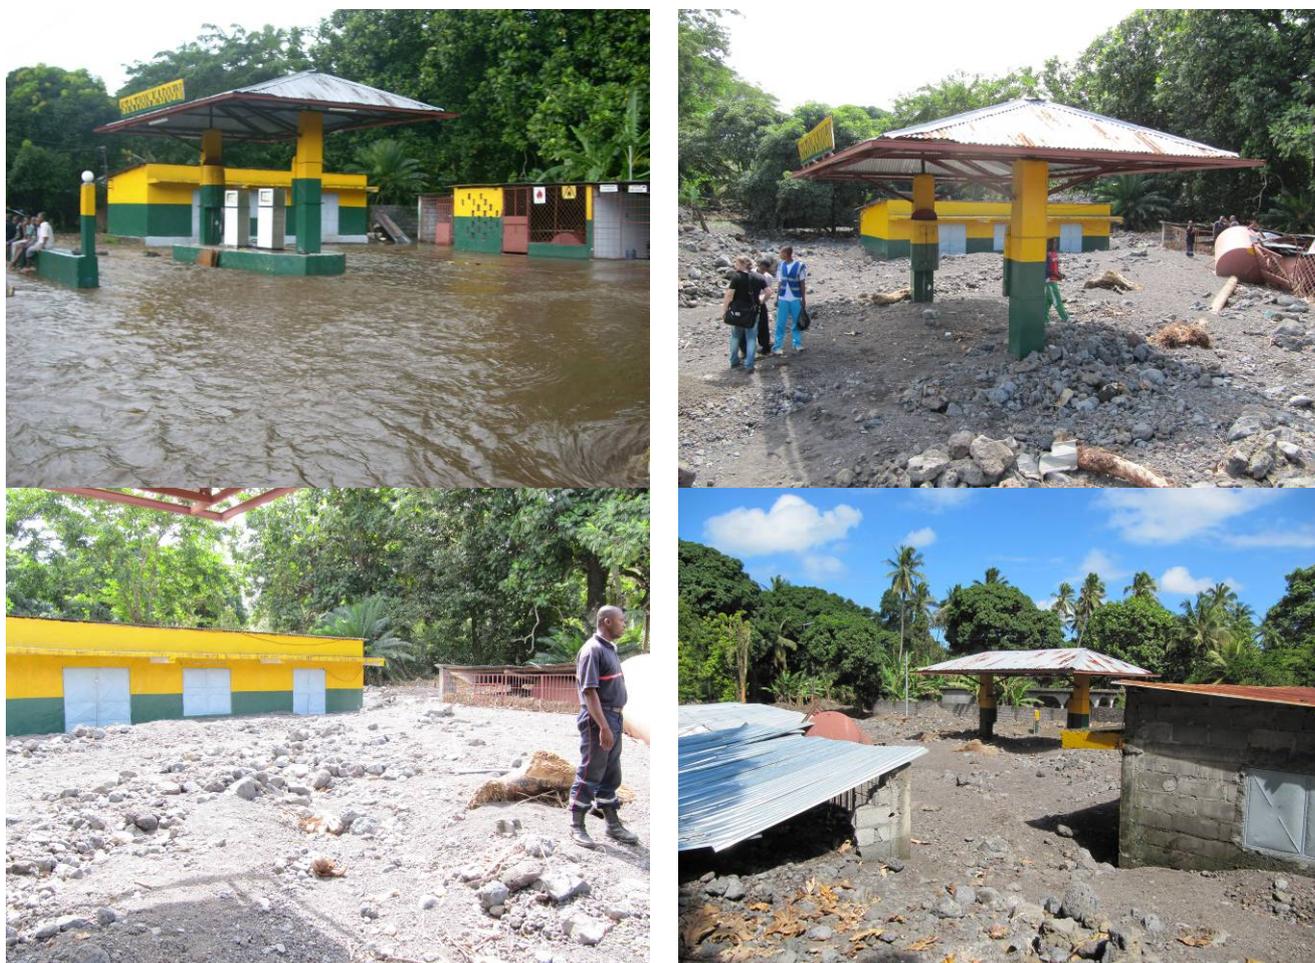
Figure 26 - Inondations et dégâts sur le site de la station de Kafouni
Données COSEP, Conseil Général de Seine-Saint-Denis

Comme on peut l'observer sur les photographies de la Figure 26, les premières pluies ont tout d'abord occasionné des ruissellements importants sur la plateforme de distribution d'essence. Les événements pluvieux, se succédant avec des intensités parfois exceptionnelles, ont fait s'accumuler au fur et à mesure des quantités très importantes de roches et de sédiments, sur une épaisseur d'environ 1,20 m occasionnant de lourds dégâts matériels sur les équipements de la station et des bâtiments environnants.

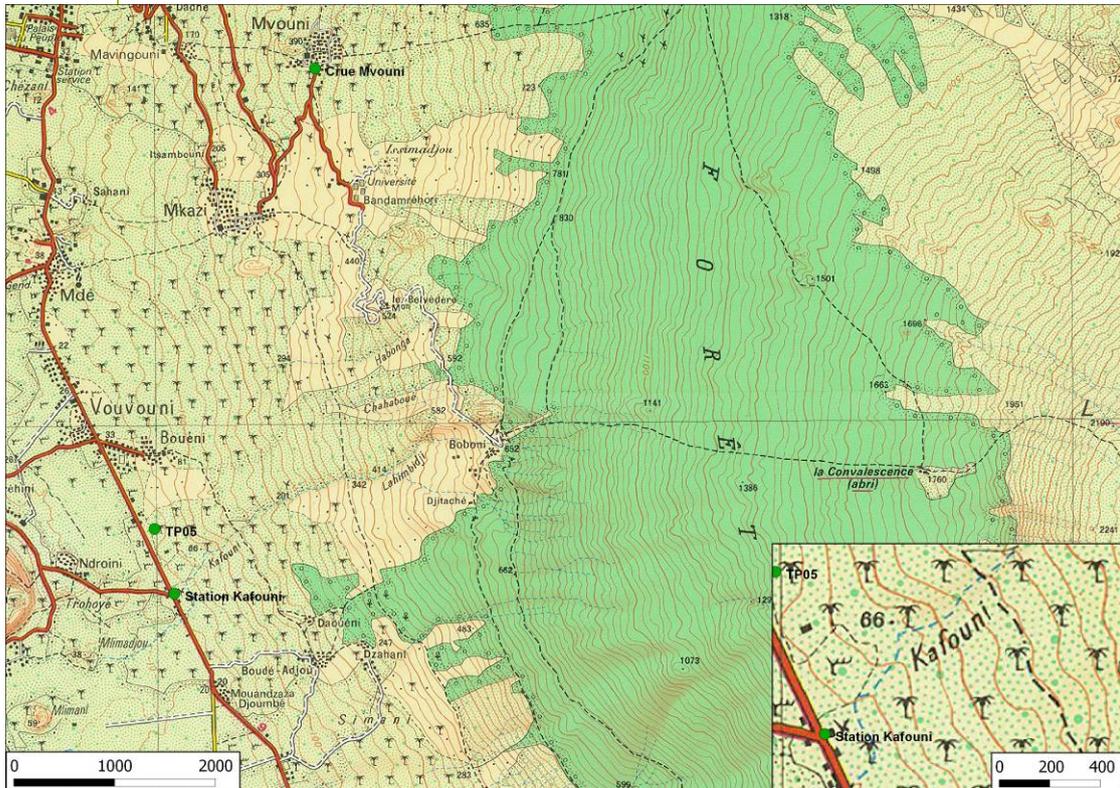
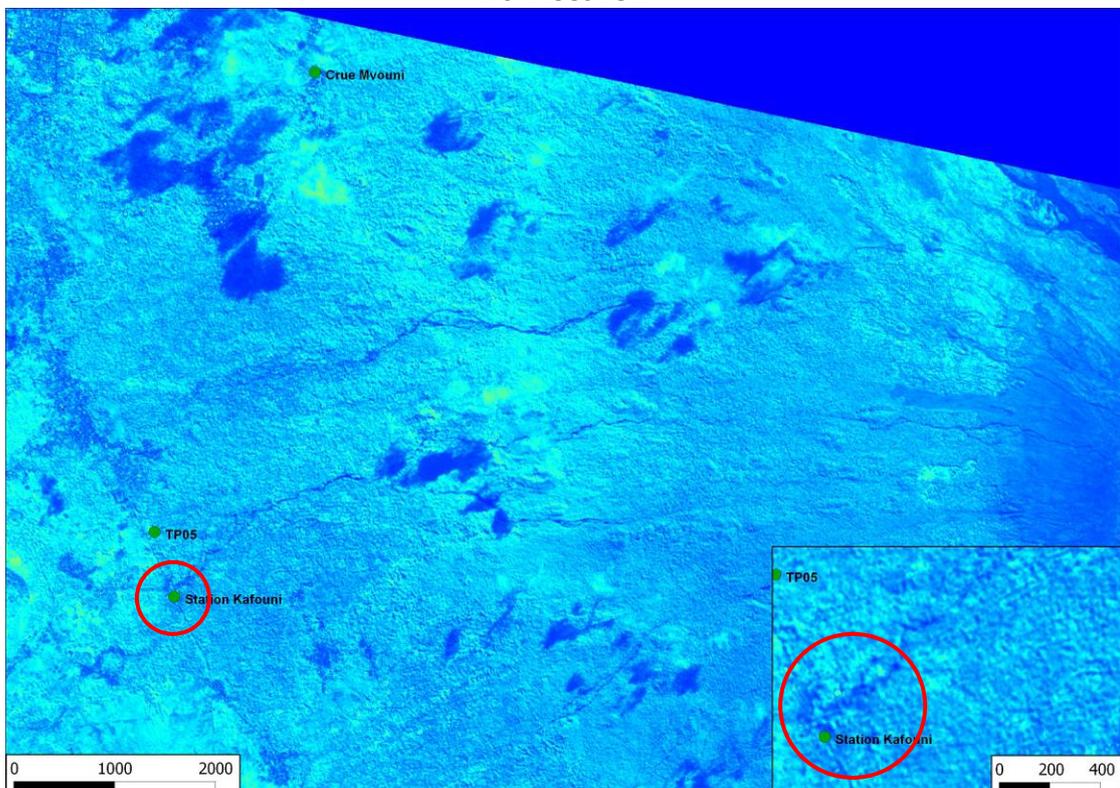
Figure 27 - Carte IGN du secteur de la station de Kafouni
Données IGN

Figure 28 - Identification de talwegs à partir d'une image satellite infrarouge
Données Conseil Général de Seine-Saint-Denis

Lorsque l'on compare la carte IGN, qui représente le tracé réel de la ravine aménagée pour l'évacuation des eaux pluviales, et l'image infrarouge d'après les inondations, il est évident que les eaux de ruissellement n'ont pas pris le tracé prévu (c'est-à-dire aménagé). Deux explications possibles à cela :

- les quantités d'eau ont été telles que toutes les eaux n'ont pu être évacuées par la ravine aménagée. D'autant plus que les apports solides ont progressivement obstrués la ravine aménagée comme on peut le remarquer sur les photographies suivantes
- l'aménagement de la ravine en « coude » n'est pas adapté à de tels écoulements. L'eau a été « tout droit ».

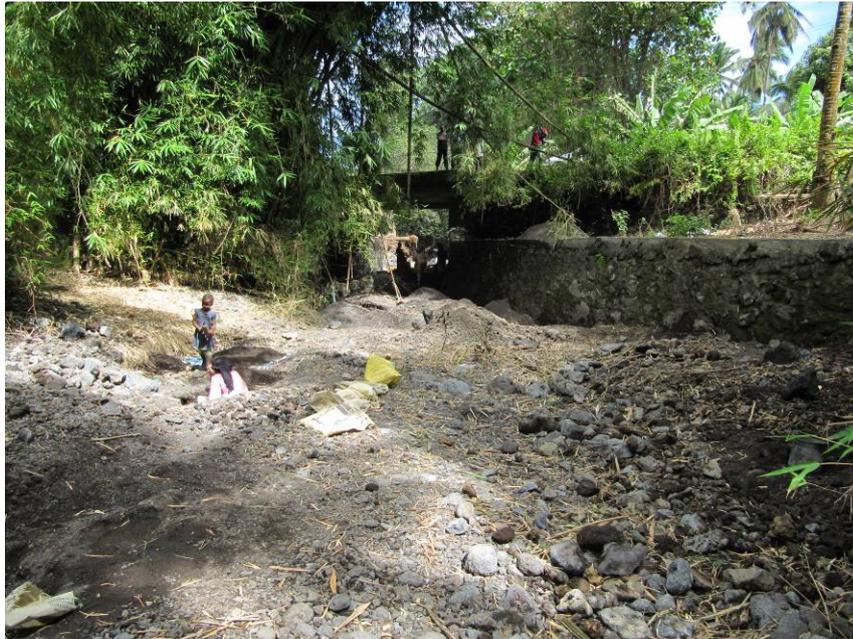
Figure 29 - Evacuation des apports solides à l'amont du franchissement de la route
Données Conseil Général de Seine-Saint-Denis

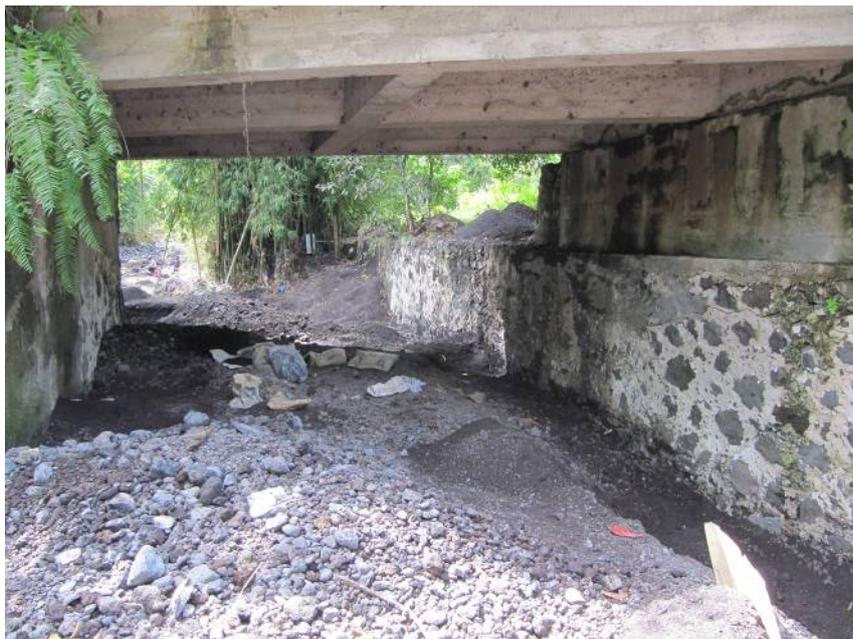
Figure 30 - Evacuation des apports solides au niveau du franchissement de la route
Données Conseil Général de Seine-Saint-Denis
