Les inondations d'avril 2012 à Ngazidja (Union des Comores)

Etat des lieux, diagnostic et perspectives

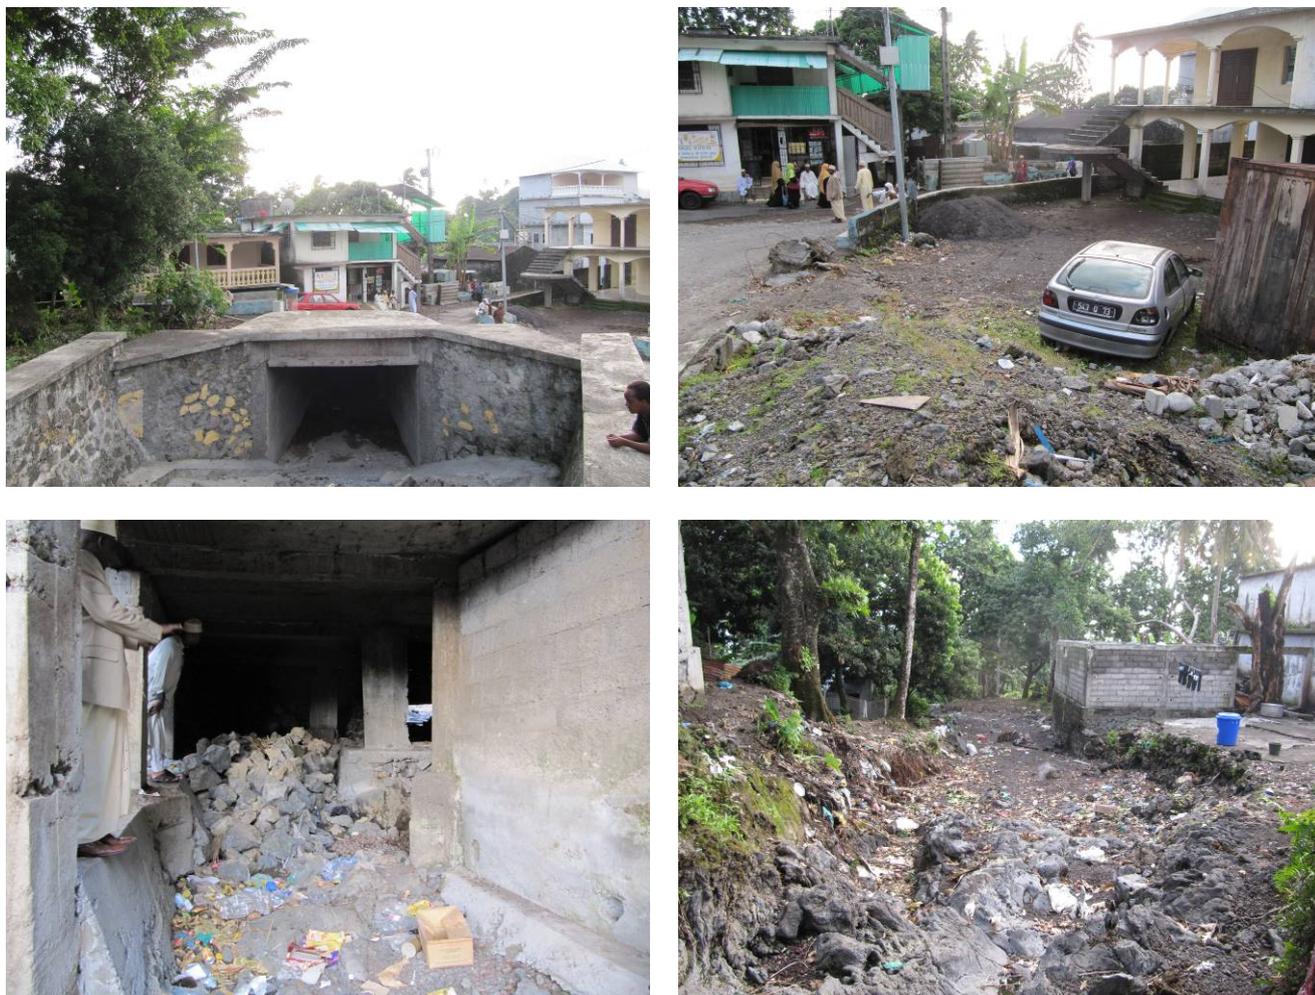
Figure 32 - Laisse de crues et repérage des zones inondées à Mvouni
Données Conseil Général de Seine-Saint-Denis

A cet endroit, les eaux de ruissellement arrivent par une ravine canalisée dans le village. Après un linéaire à ciel ouvert, cette ravine est busée, occasionnant une réduction de section, pour pouvoir franchir la route (en haut à gauche). Une fois cet ouvrage franchi, les eaux circulent dans un ouvrage enterré qui passe sous le bâtiment à la rambarde verte pour ensuite s'écouler à nouveau à ciel ouvert. (Photographies en bas)
